Informe de avalúo en peritaje judicial
JUZGADO ESPECIALIZADO DE COBRO DEL II CIRCUITO JUDICIAL DE SAN JOSÉ (SECCIÓN
TERCERA)

Expediente: 22-001439-1765-CJ
Proceso: EJECUCIÓN HIPOTECARIA

Folio:
1-00259866-000

Planos:
SJ-0319502-1978

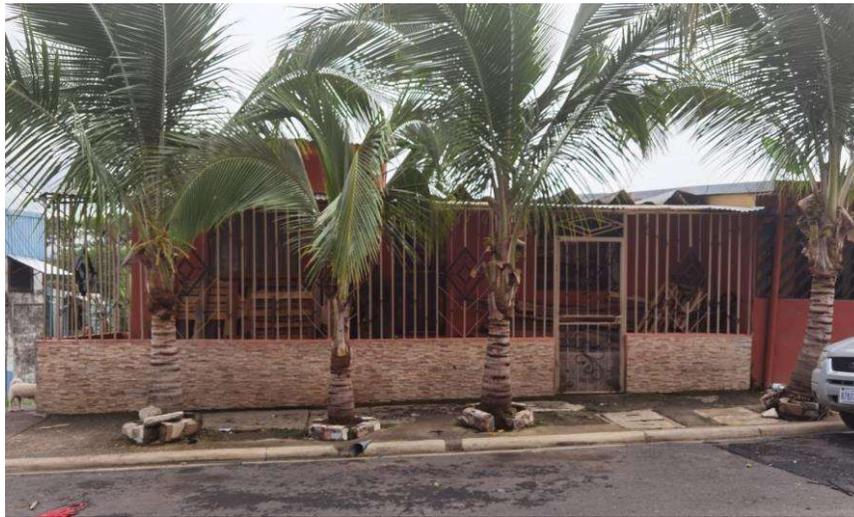
Ilustración 5 Fotografía de la fachada principal

En la fachada principal (ilustración 4) se puede observar que la vivienda tiene un acabado de concreto principalmente, pintado, con cubierta de HG. No se observan canoas y bajantes. Cuenta con un cerramiento en reja de tubo cuadrado alrededor de la terraza/estacionamiento. Se considera tipología VC02.

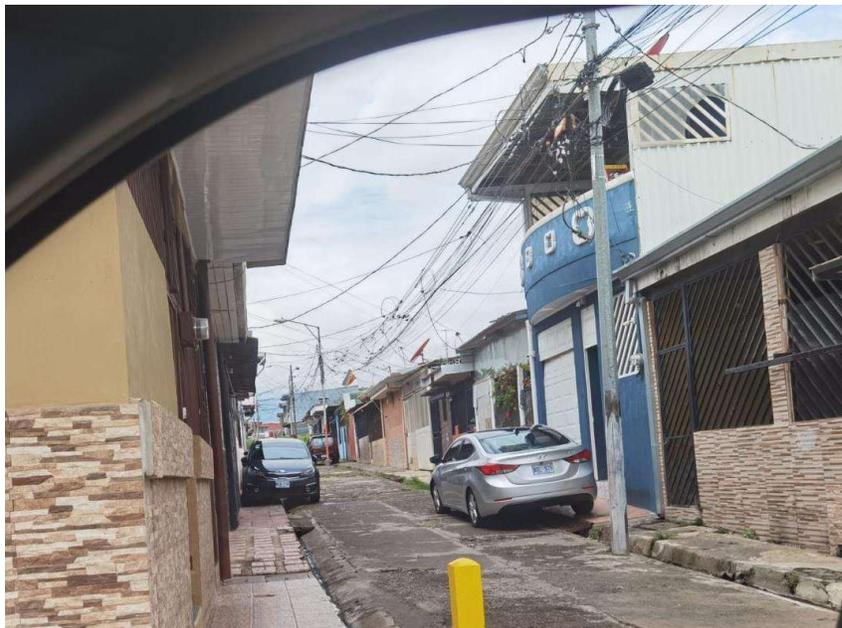
Ilustración 4 Calle tipo Alameda frente a la propiedad

La propiedad se encuentra frente a una avenida principal y a un costado se encuentra una medianera, tipo alameda.

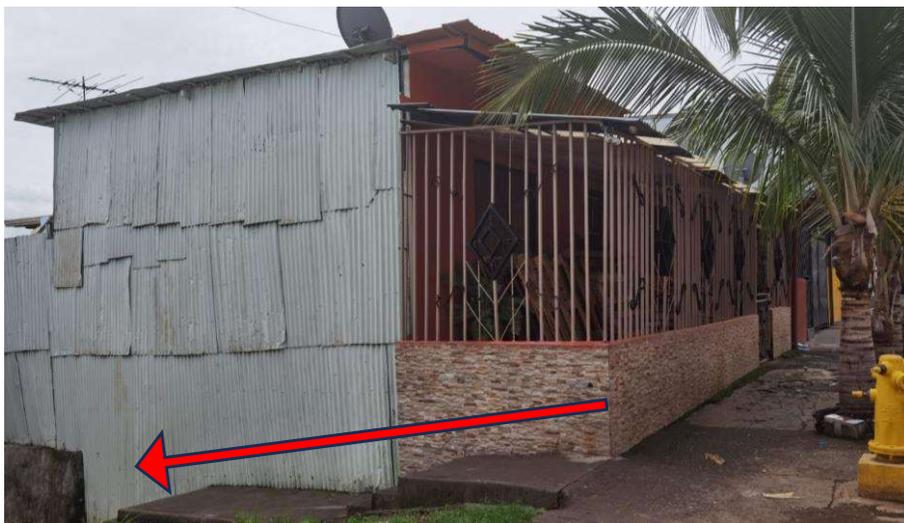
Ilustración 7 Vista lateral de la vivienda.

A través de la vista lateral, se exhibe que la propiedad tiene una pendiente negativa aproximada del 30%.
